Farbtonproblematik in der Reparaturlackierung

Christoph Flückiger

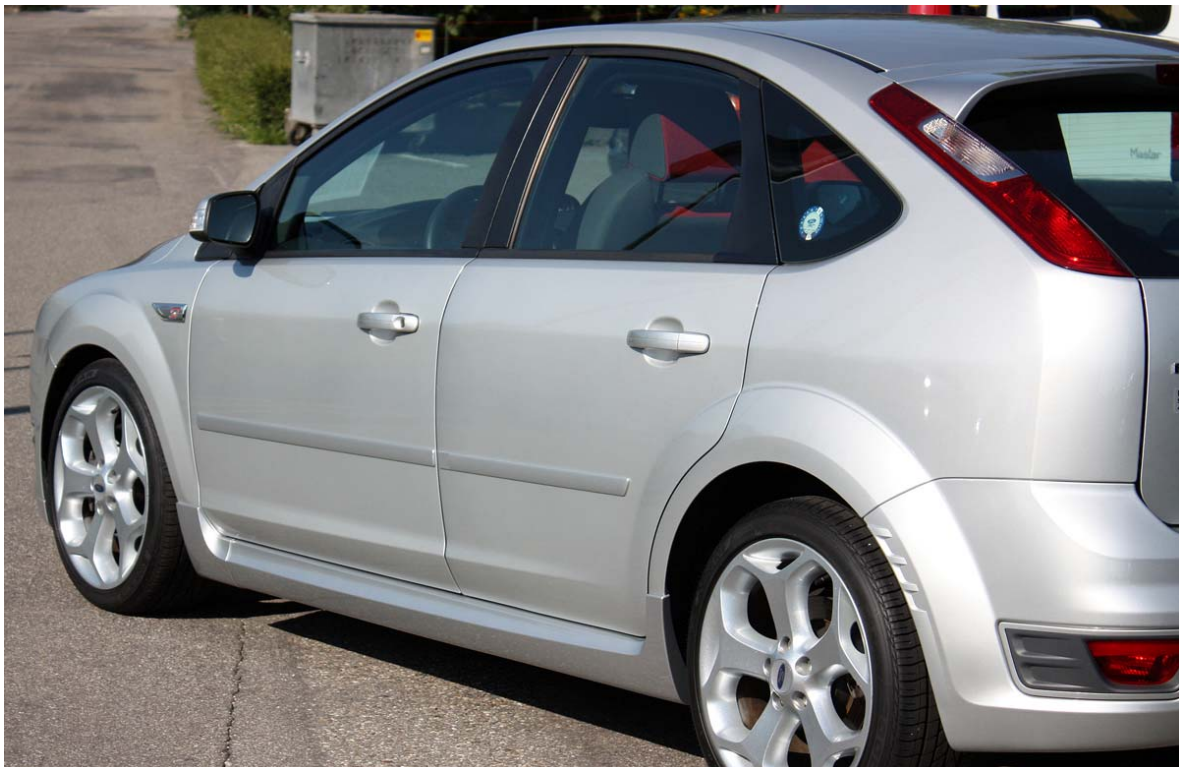
Abb. 1 Dank tief liegender Sonne ist hier das Phänomen eines nicht deckenden (Deck-)Lackes gut sichtbar (Quelle Flückiger)

Das Beispiel oben illustriert eindrücklich, was dank seitlich einfallender Sonneneinstrahlung sichtbar wird: Der Untergrund unter dem Lack schimmert heller durch. Das betreffende Fahrzeug wurde nachweislich noch nie nachlackiert. Die Differenz zwischen vorderer und hinterer Tür stammt vom Vorlackieren des Innenraumes während des Produktionsprozesses. Die Kunststoffteile sind deckend lackiert.

Eine perfekte Reparaturlackierung wird bei Lichtverhältnissen wie in Abbildung 2 dargestellt ist, einwandfrei ausfallen. Bei direkter, schräger Sonneneinstrahlung wie in Abbildung 1 wird die Reparaturstelle jedoch deutlich sichtbar sein.

Das vorgenannte Beispiel zeigt das Problem des Lackierers deutlich auf: Muss er ein Teil nachlackieren, ist dieses nachlackierte Teil unter den gleichen Lichtbedingungen wie auf Abbildung 1 sehr gut sichtbar. Auch wenn die Nachlackierung mit dem absolut identischen Lackmaterial wie die Werkslackierung ausgeführt wird, ist ein einwandfreies Ergebnis unmöglich, da durch eine minimale zusätzliche Lackapplikation sich der Effekt dermassen verändert, dass die Reparaturstelle unter Sonneneinstrahlung wie in Abbildung 1 stark sichtbar wird.

Merke: Ist die Lackierung, wie in Abbildung 1, sehr schlecht deckend aufgetragen, ist eine partielle Reparaturlackierung seitlich nie einwandfrei herzustellen. Allerdings sind glücklicherweise nicht alle Fahrzeuge derart schwach deckend lackiert. Der Fachmann wird von Fall zu Fall abwägen müssen, ob eine partielle Lackierung verantwortet werden kann. Fehlt für die Beurteilung das Sonnenlicht, kann diese Lichtsituation mit einem starken Halogenstrahler simuliert werden.

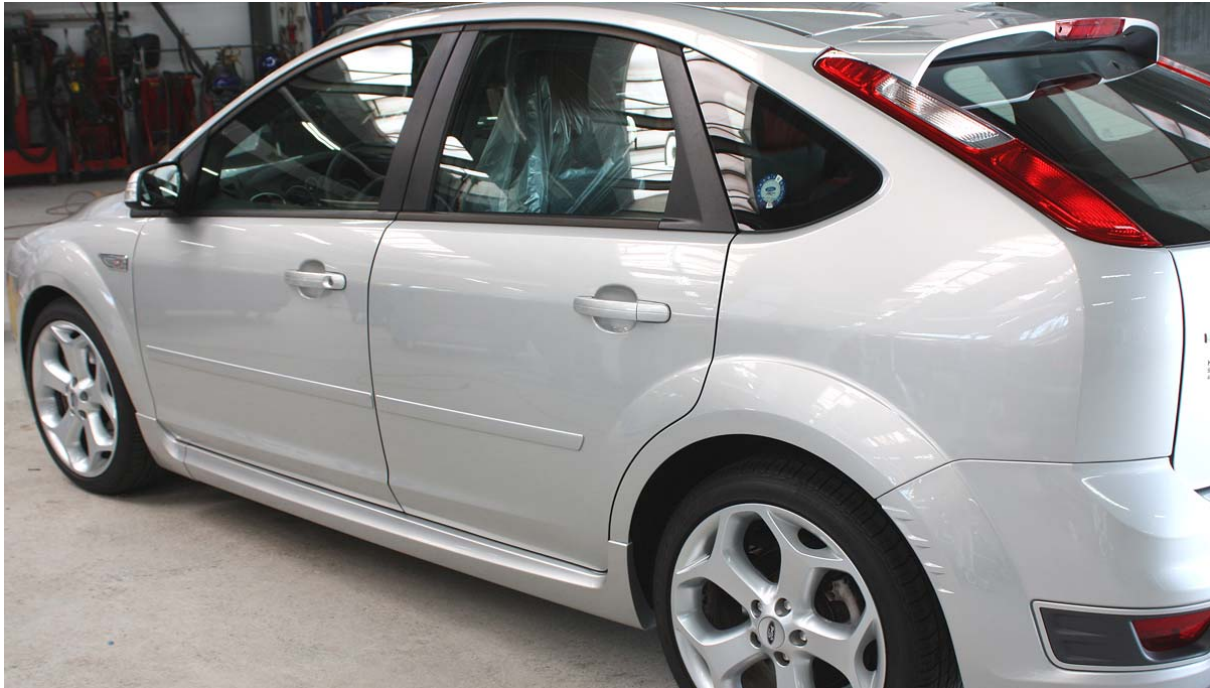
Abb. 2 Einwandfreie Lackierung ohne Sonneneinstrahlung (Quelle Flückiger)

Das gleiche Fahrzeug ohne seitliche Sonneneinstrahlung ist einwandfrei. Eine Reparaturlackierung scheint unproblematisch zu sein.

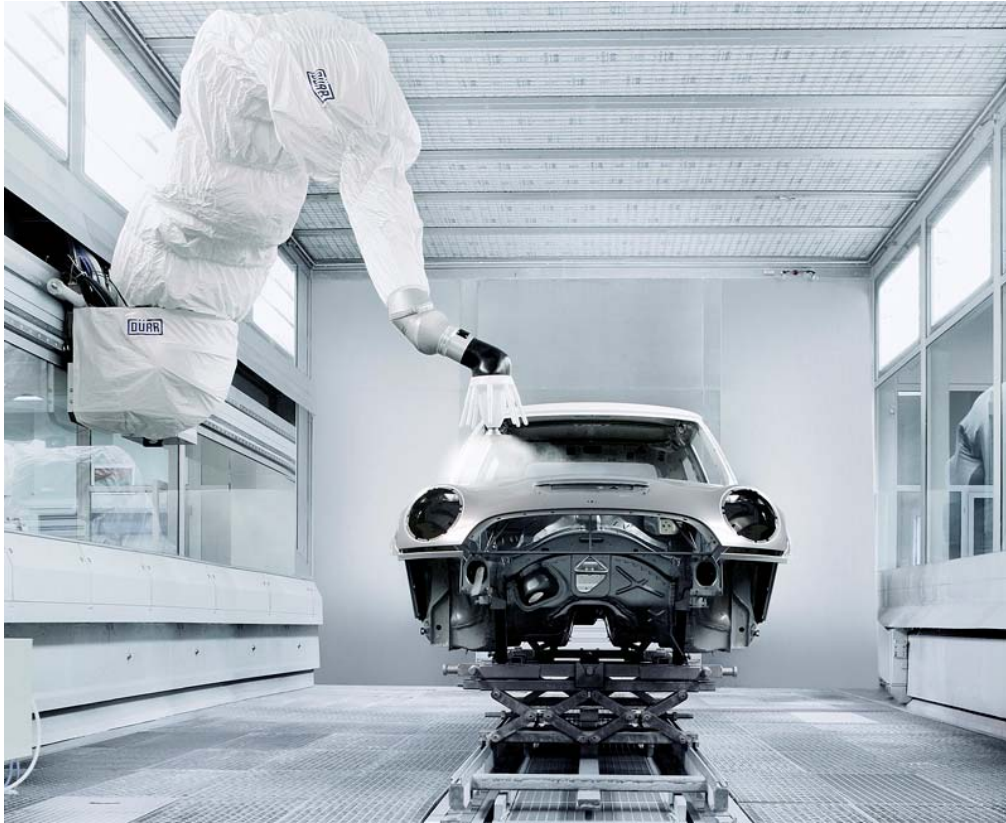
Modernste Lackieranlagen im Einsatz – effizient und umweltfreundlich (Quelle Dürr)

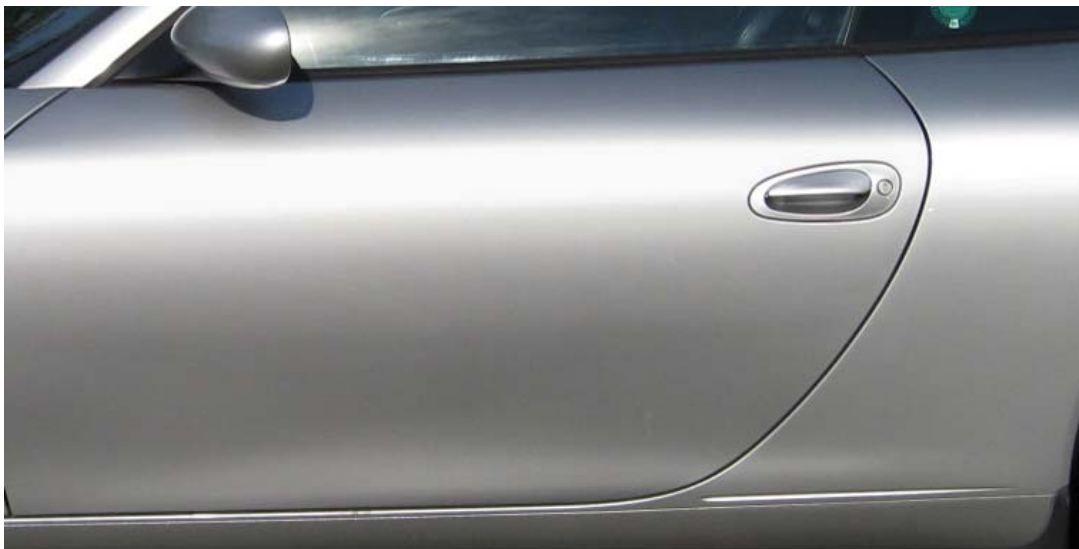
Obwohl die Türe nur mit Klarlack überzogen wurde, ist eine Differenz feststellbar (Quelle Flückiger)

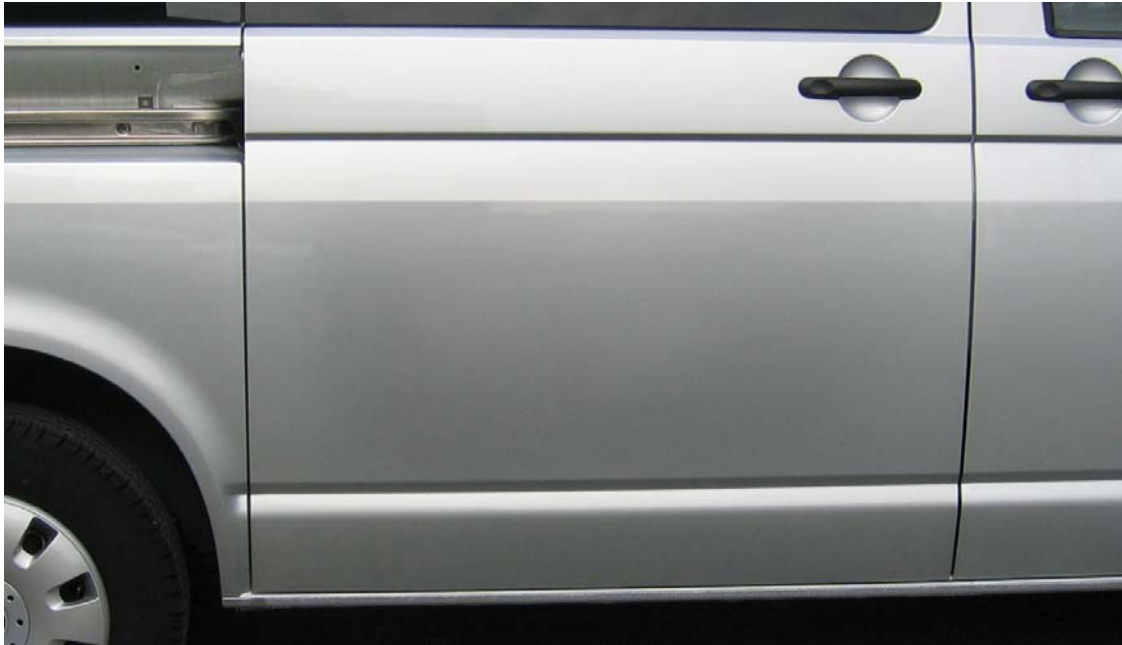
Hier ist die Randzone des Reparaturbereiches gut sichtbar (Quelle Flückiger)

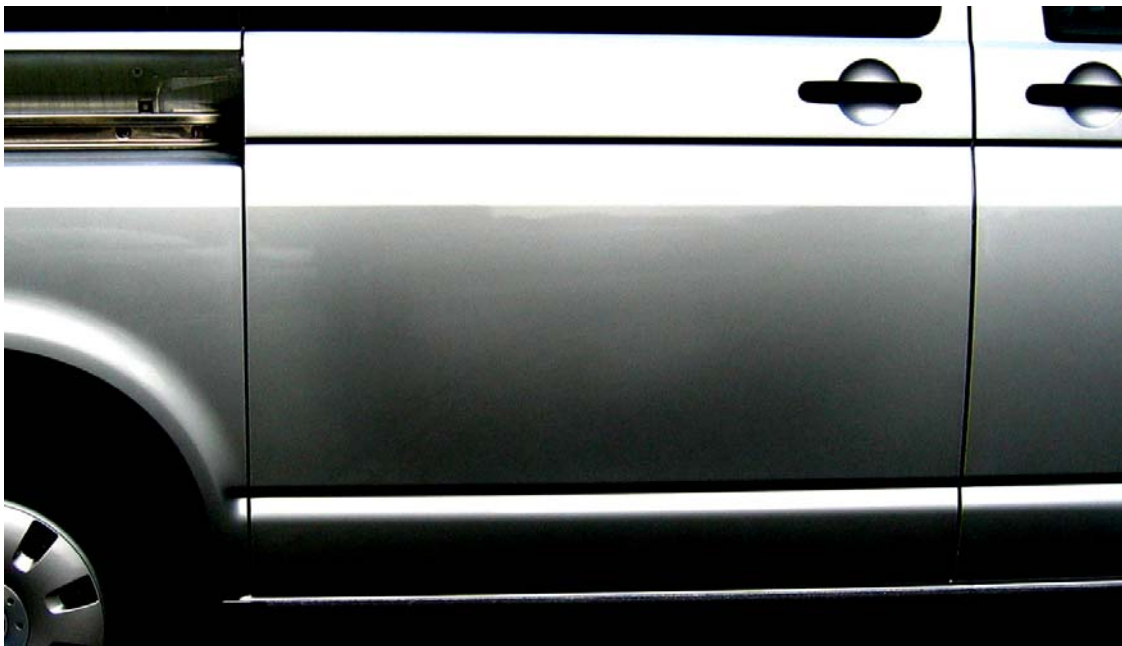
Der Kontrast wurde künstlich verstärkt, die Randzone wird besser sichtbar (Quelle Flückiger)
